TRAFIKVERKET

Kulturhistoriskt värdefulla broar i Region Nord

Kulturbyggnadsbyrån
Sven Olof Ahlberg
2012

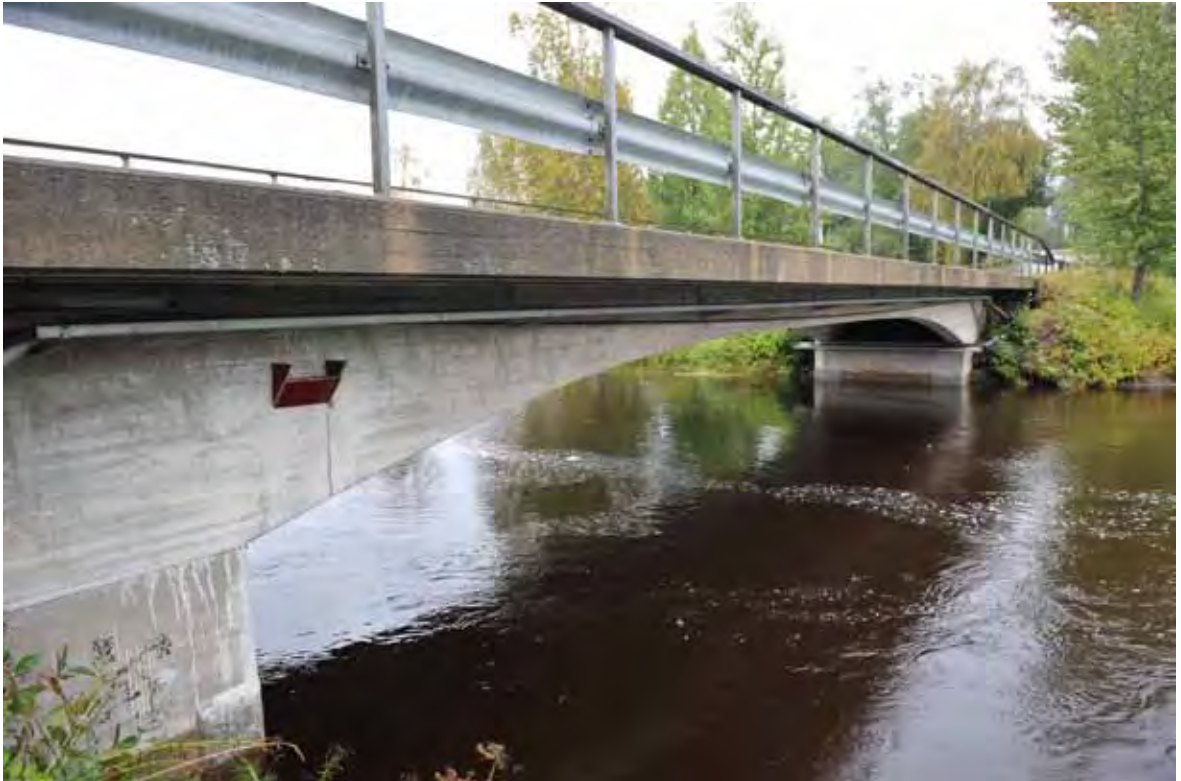
24-106-1 Bro över Leduån vid Olofsfors

Balkrambroar av betong är en brotyp som byggdes i stort antal under främst några decennier vid mitten av förra seklet. Konstruktionen kännetecknas av att huvudbalkarna är sammangjutna med landfästena till en ramkonstruktion. Bron vid Olofsfors är ett utmärkt exempel på en bro av denna typ uppförd år 1934 av entreprenören Hallström & Nisses som fem år tidigare hade startats i Sundsvall. Beställare var Nordmalings och Bjurholms väghållningsdistrikt.

Broplatsen domineras av den närbelägna bruksmiljön som idag är ett välbesökt industriminne. Betongbron har en slank form med behagfullt votade balkar och en för tiden tämligen lång spännvidd på drygt 21 meter. Broformen är något utdragen på grund av den låga fria höjden över vattenytan i relation till spännvidden. Kantbalkarna är förnyade och räckena är utbytta – två åtgärder som något förgrovar den ursprungliga bronns eleganta linjespel. Inte minst navföljarens kraftiga Europabalk dominerar intrycket för de passerande bilisterna. Trots de utbytta delarna av bron är den fortfarande en välhållen representant för balkrambroar från 1930-talets början. Eftersom brotypen successivt har ersatts med moderna konstruktioner

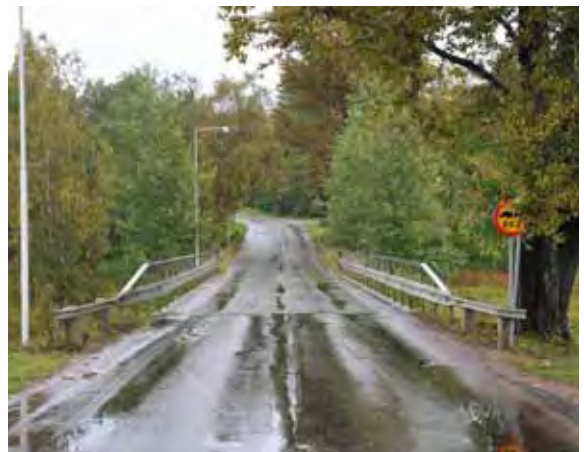
Motstående sida överst: Brons eleganta votade huvudbalkar har försetts med diverse installationer för datakommunikation och kablar, vilket påverkar utseendet till det sämre. Även formsättningen för lagningen av ett borrhål i balkens liv stör intrycket.

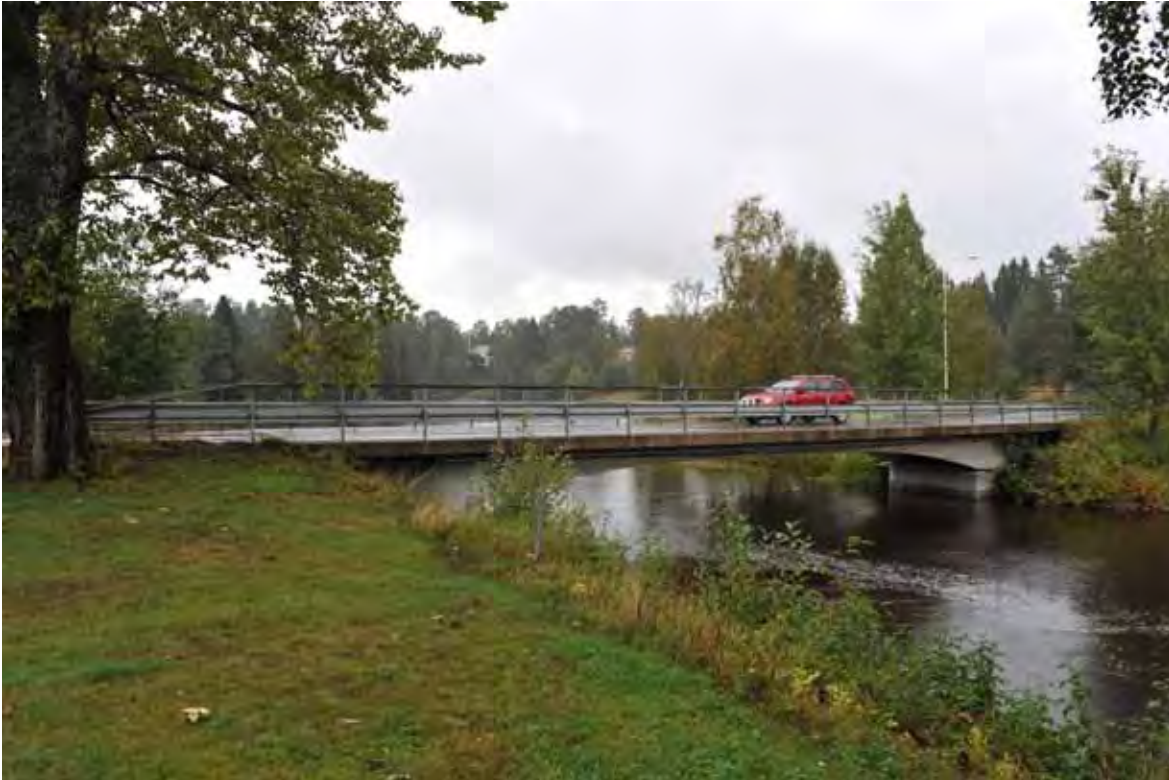
Vy av bronns östra sida med blandskogsbevuxna omgivningar och enstaka spridd bebyggelse.

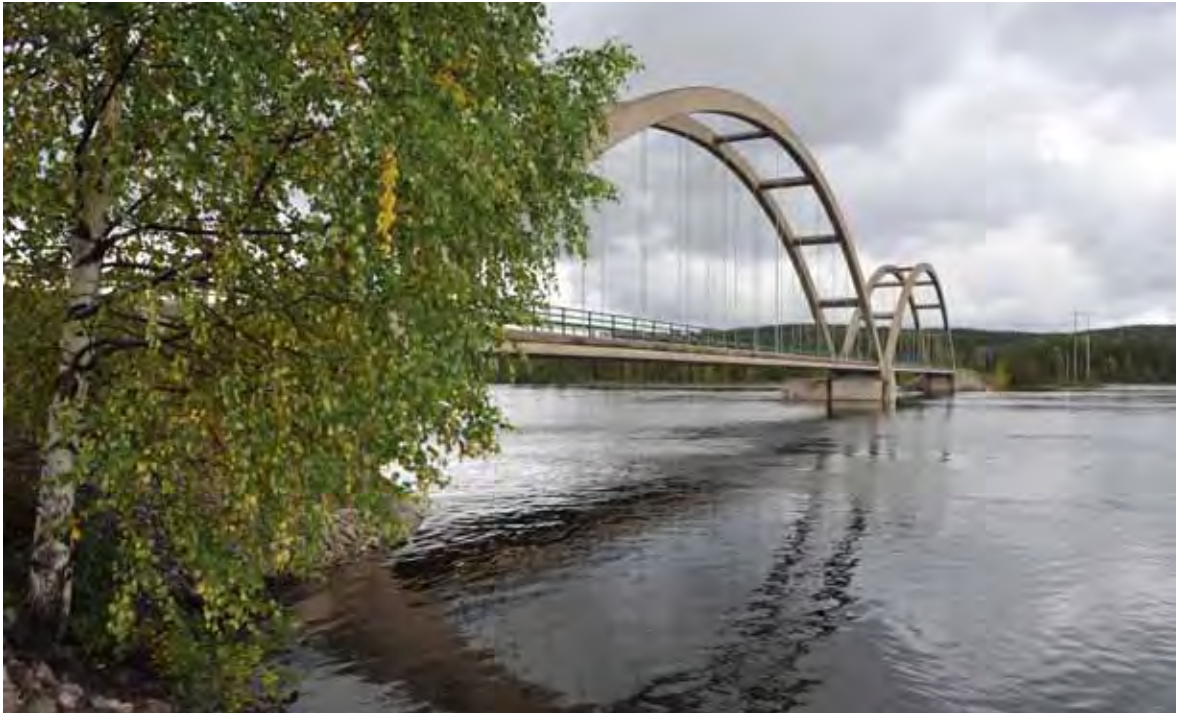
24-1191-1 Bro över Ume älv (östra bron) vid Åskilje

Långa och smala bankar leder fram till broläget från båda håll och hela anläggningen kröns av de två bågspannen som utgör ett blickfång i det vattendominerade landskapet.

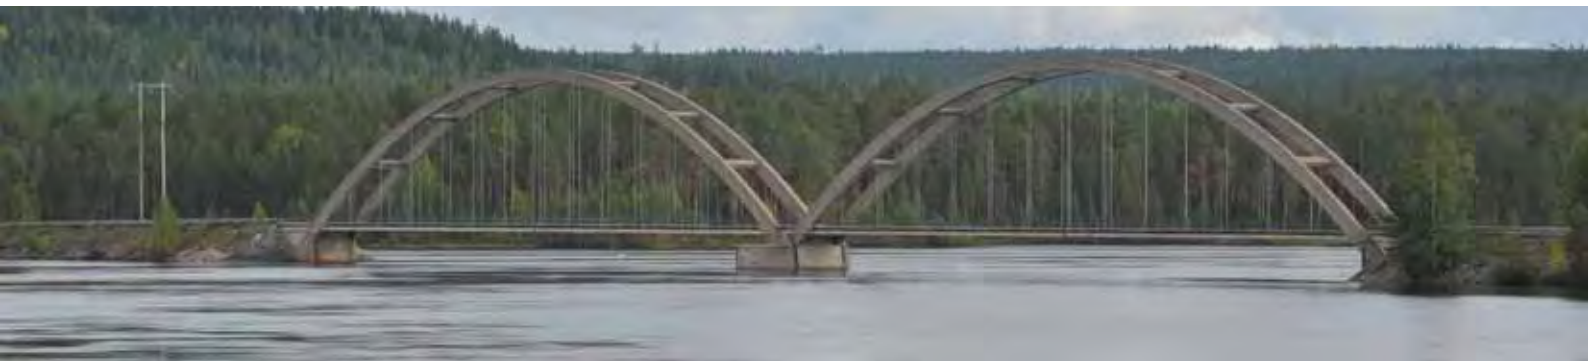
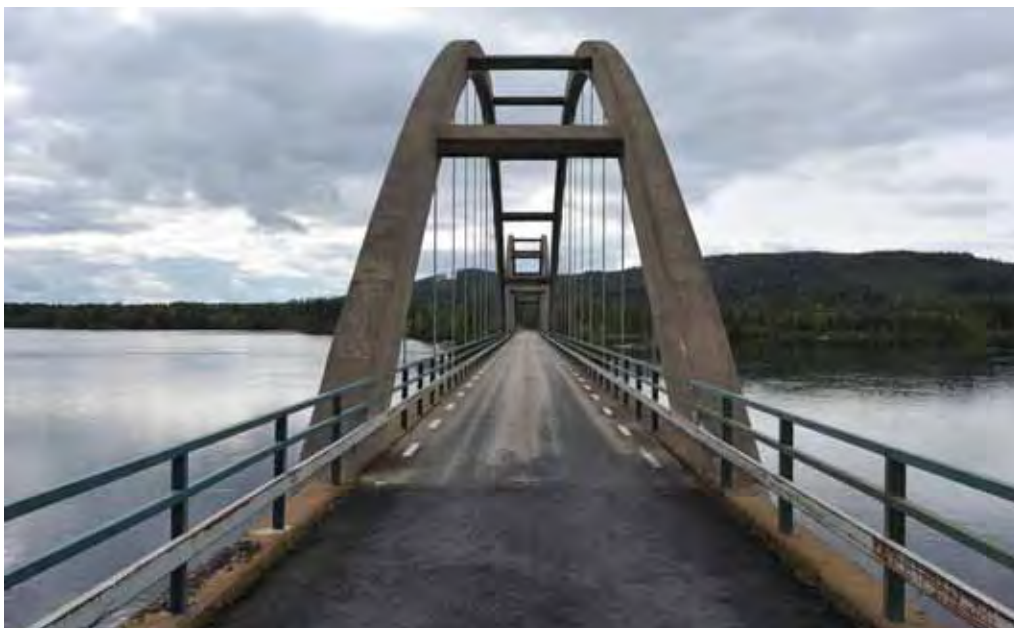
Överst: På grund av de långa bankarna kan bronns båda spann endast betraktas från sidan på stort avstånd.

Ovan: Ändvyn som möter trafikanterna domineras av de högresta bärverken och den smala vägbredden. Räckenas konstruktion och färgsättning är ursprungliga.

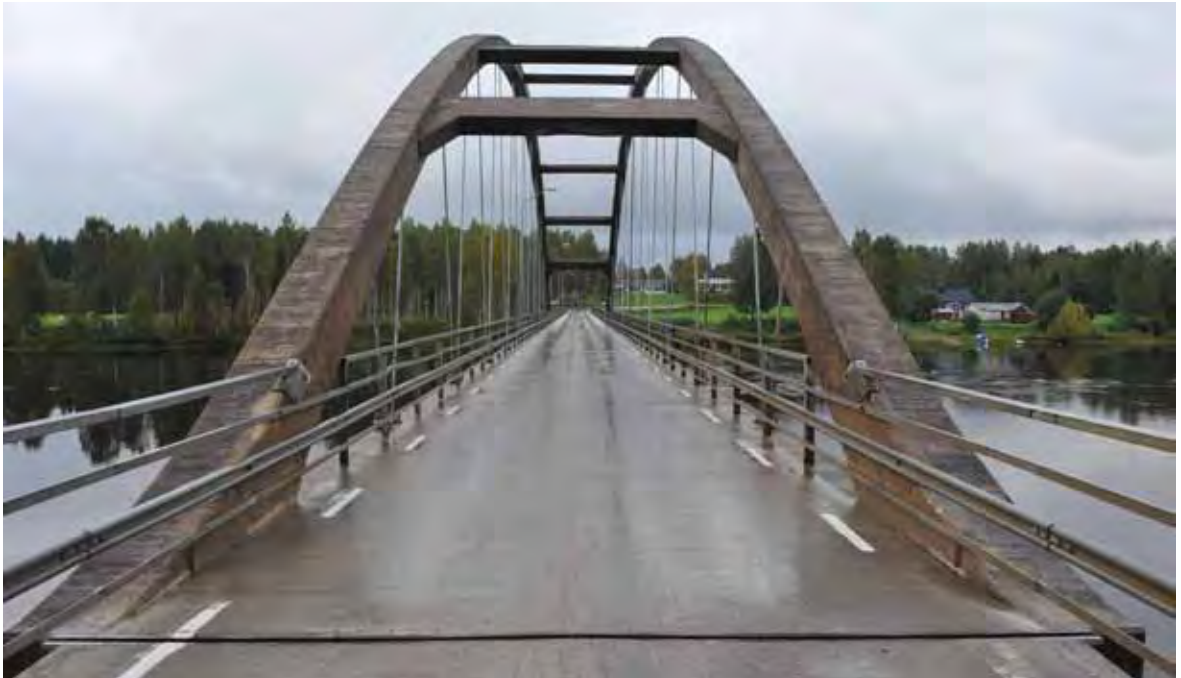
24-239-1 Bro över Ume älv vid Marahällan

Bågspannet är totalt dominerande och på nära håll syns de snedställda hängstagen tydligt.

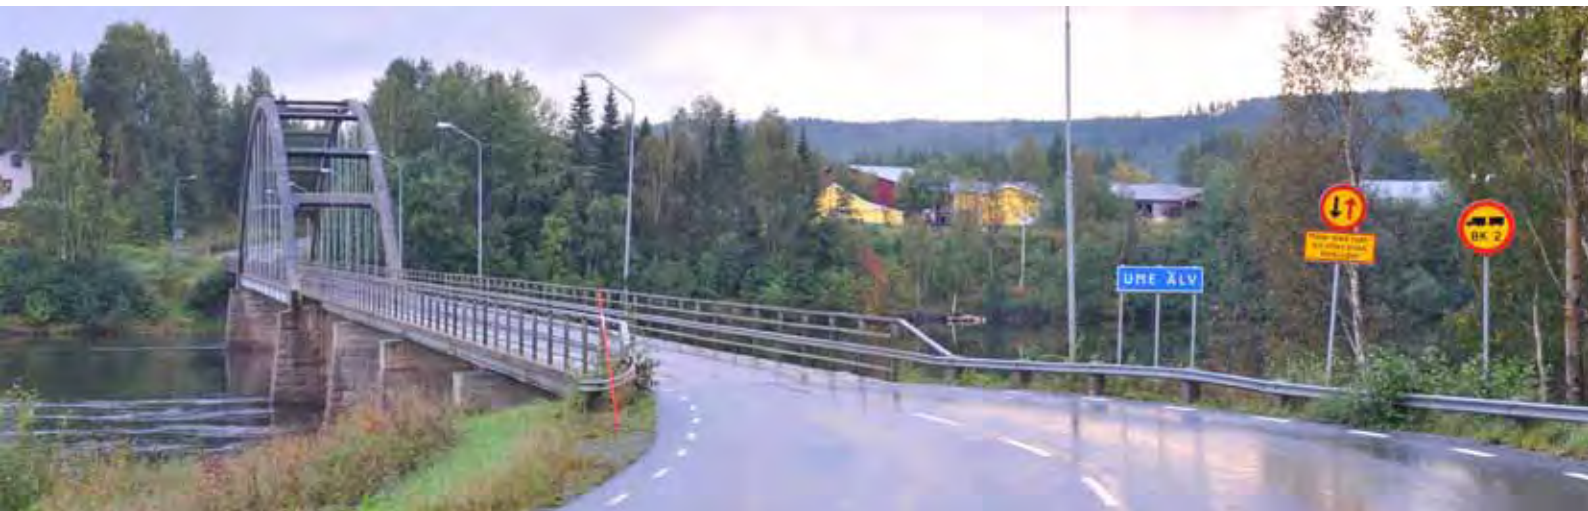
Ovan: Bron är asymmetrisk med fyra respektive två sidospann av stål balkstyp. Balkarna är kontinuerliga över flera stöd och är sammanfogade på ett tidstypiskt sätt med nitförband (motstående sida nederst).

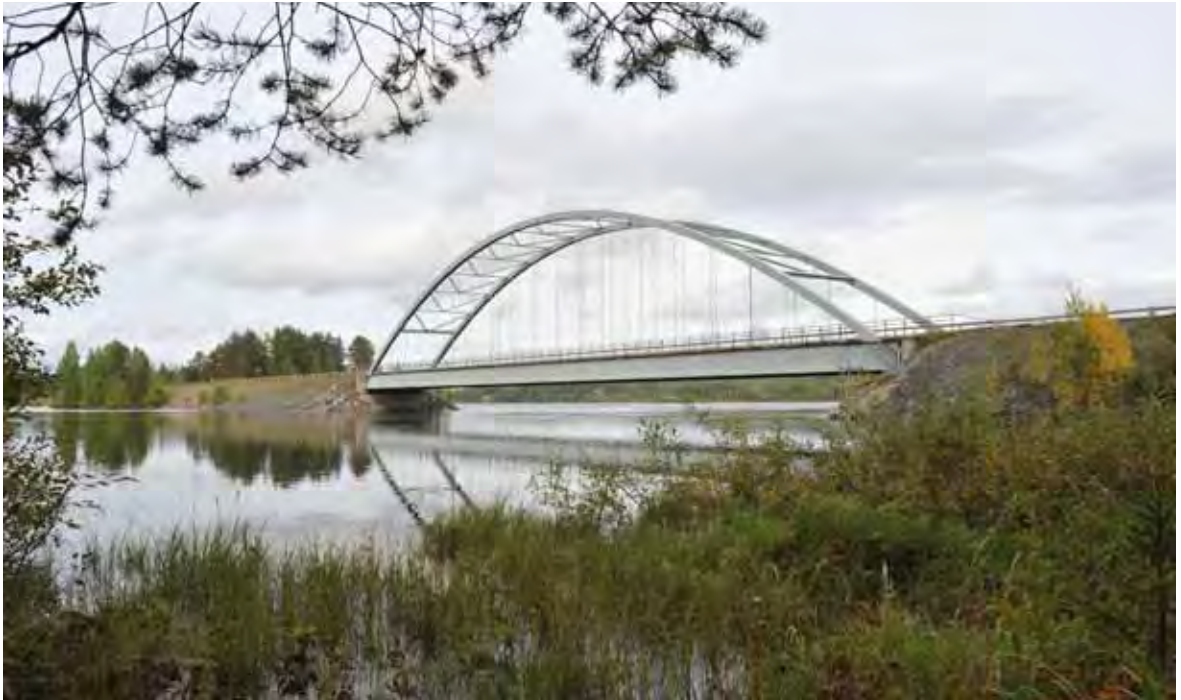
24-326-1 Bro över Ume älv vid Åskilje

Sidovy av bågspannet och de fyllnadsbankar som leder fram till broläget. Bankarna avslutas med koner av ordnad sten som även tjänar som erosionsskydd vid landfästena.

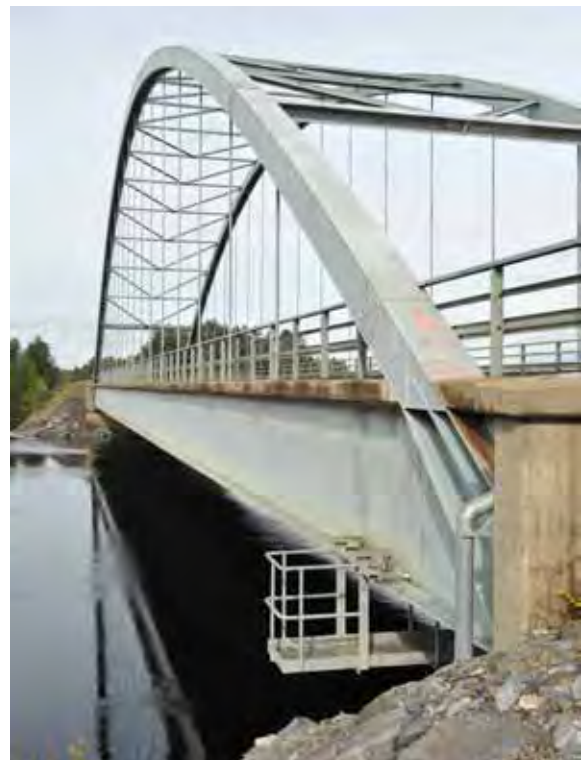
Pilformade övre vindförband bidrar effektivt till bronns karaktär.

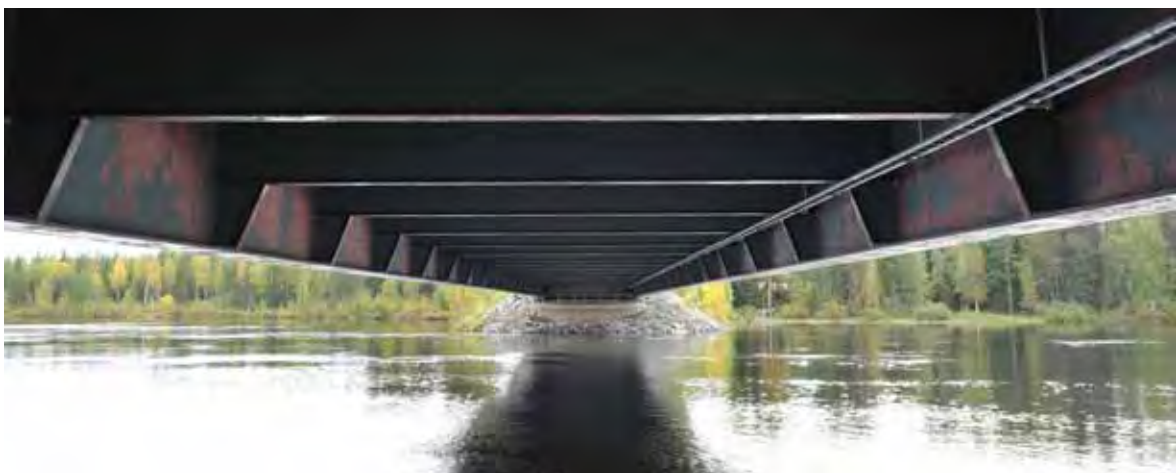
Bärverket består av två huvudbalkar som förenas med tvärbalkar under brobanan av betong. Stålbalkarna är svetsade och utformningen är helt konstruktivt rationell.

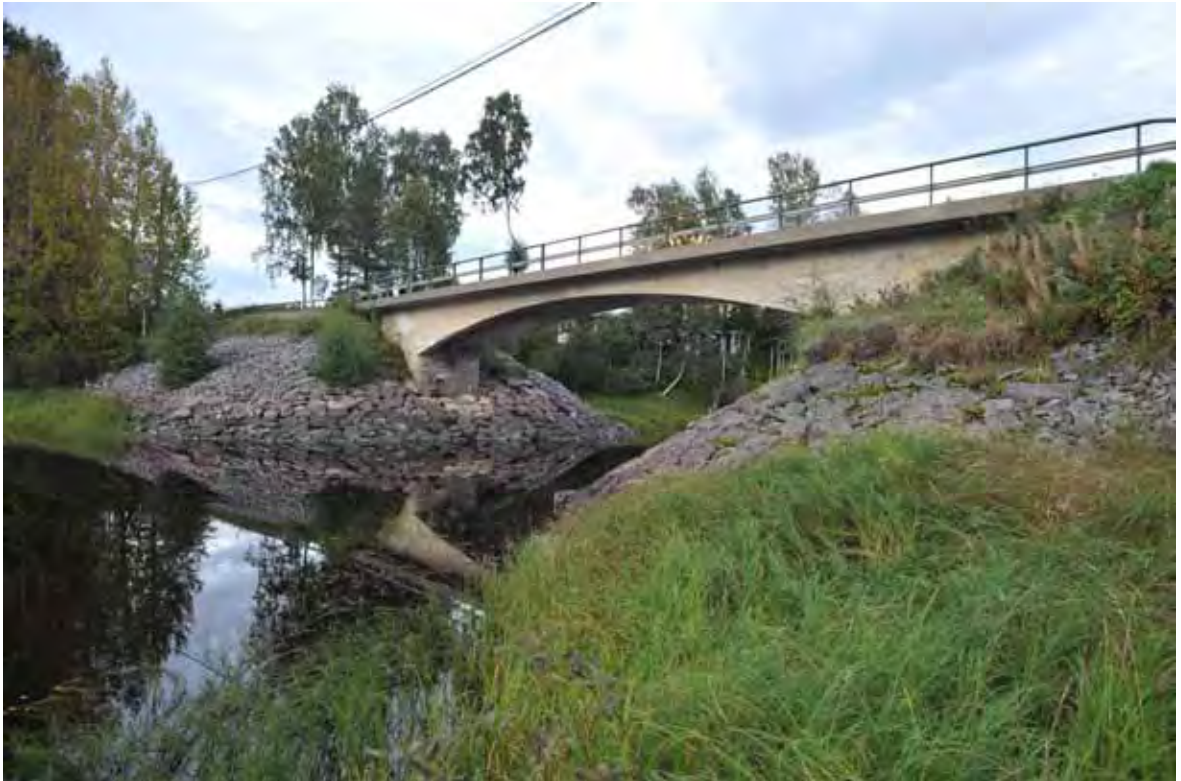
24-361-1 Bro över Rödån vid Rödånäs

Balkrambrons eleganta former kan endast ses om man gör sig omaket att ta sig ned i åslänten. De elegant bågformiga balkarna stämmer väl i form med det välgjorda stenhuggeriarbetet i de stora konerna.

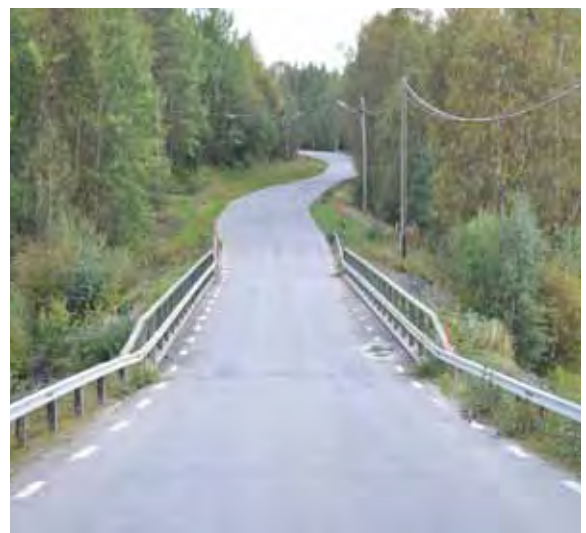
Broplatsen ligger i en sänka och vägen är något smalare över bron, vilket gör att den upplevs som en midja på vägen.

Rödånäsbron är tämligen smal och ligger placerad i en sänka med tillfartsbankar från båda håll. Bankarna avslutas med stenkoner som även omfamnar landfästernas frontmurar. Bärverket har eleganta parabelformade voter, vilka står för en stor del av brons eleganta och harmoniska form.

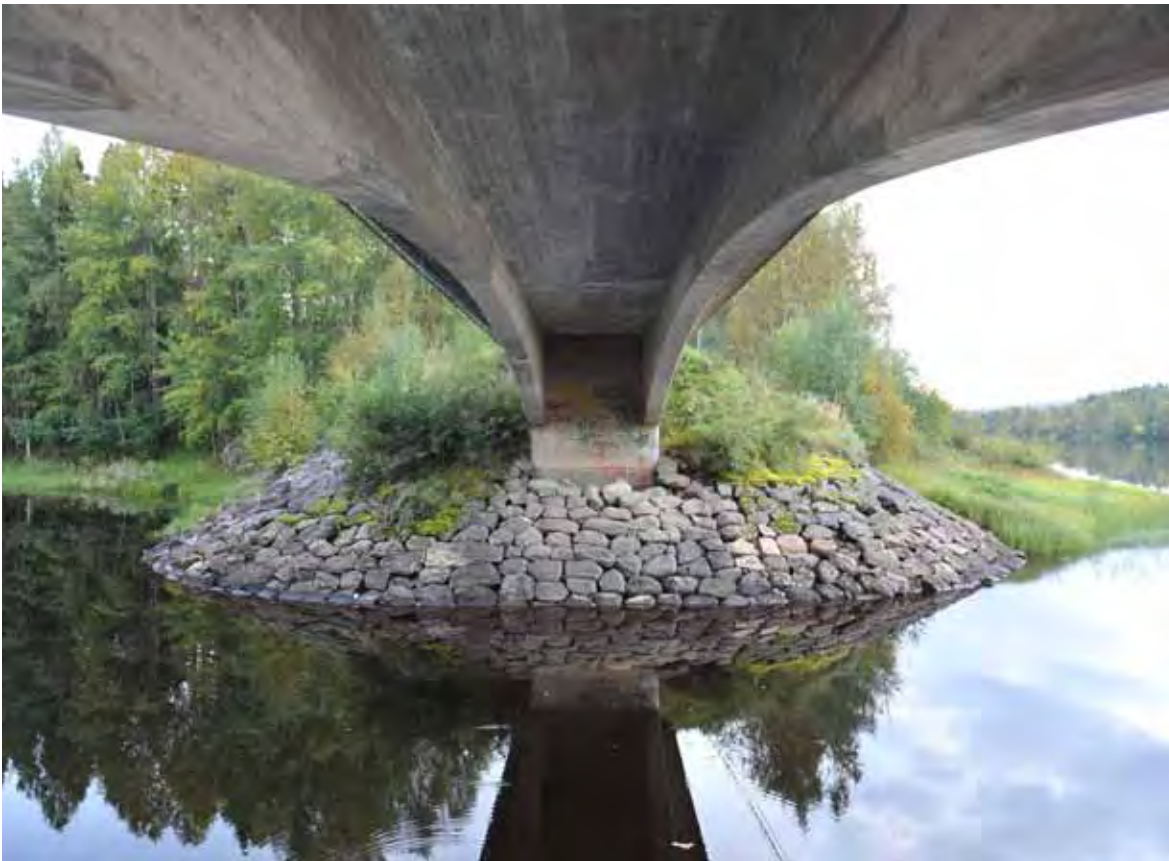
Ovan och till vänster: Bärverket underifrån och en av de stora stenkornerna som omfattar landfästets frontmur. Bron ligger vid Rödåns mynning i Vindelälven och platsen är totalt dominerad av älvmötet.

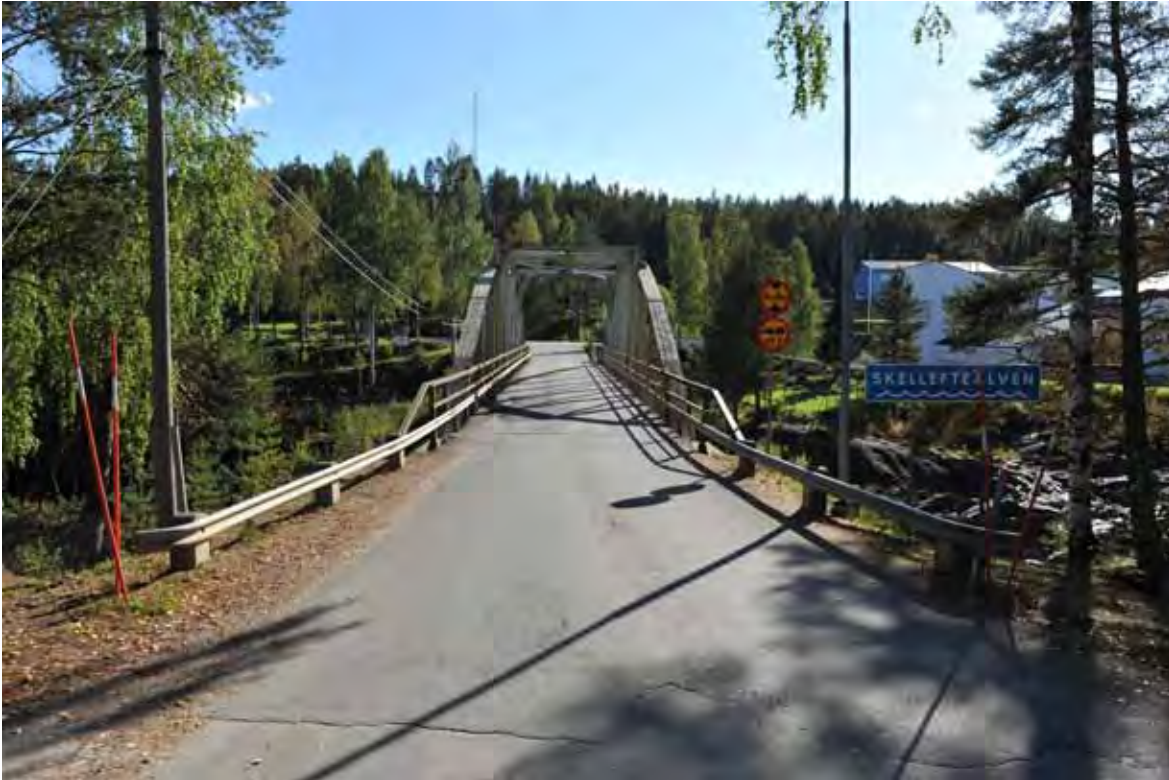
Finnforsen är en teknikintensiv plats med flera generationer vattenkraftverk, två broar, en flottningsränna och en imponerande dammanläggning uppströms fackverksbron. Trafikanterna närmar sig broläget via kurvor från båda håll, vilket ger goda förutsättningar att observera såväl bron som hindret innan överfart. Flottningsrännan passerar under vägen med hjälp av en mindre plattrambo.

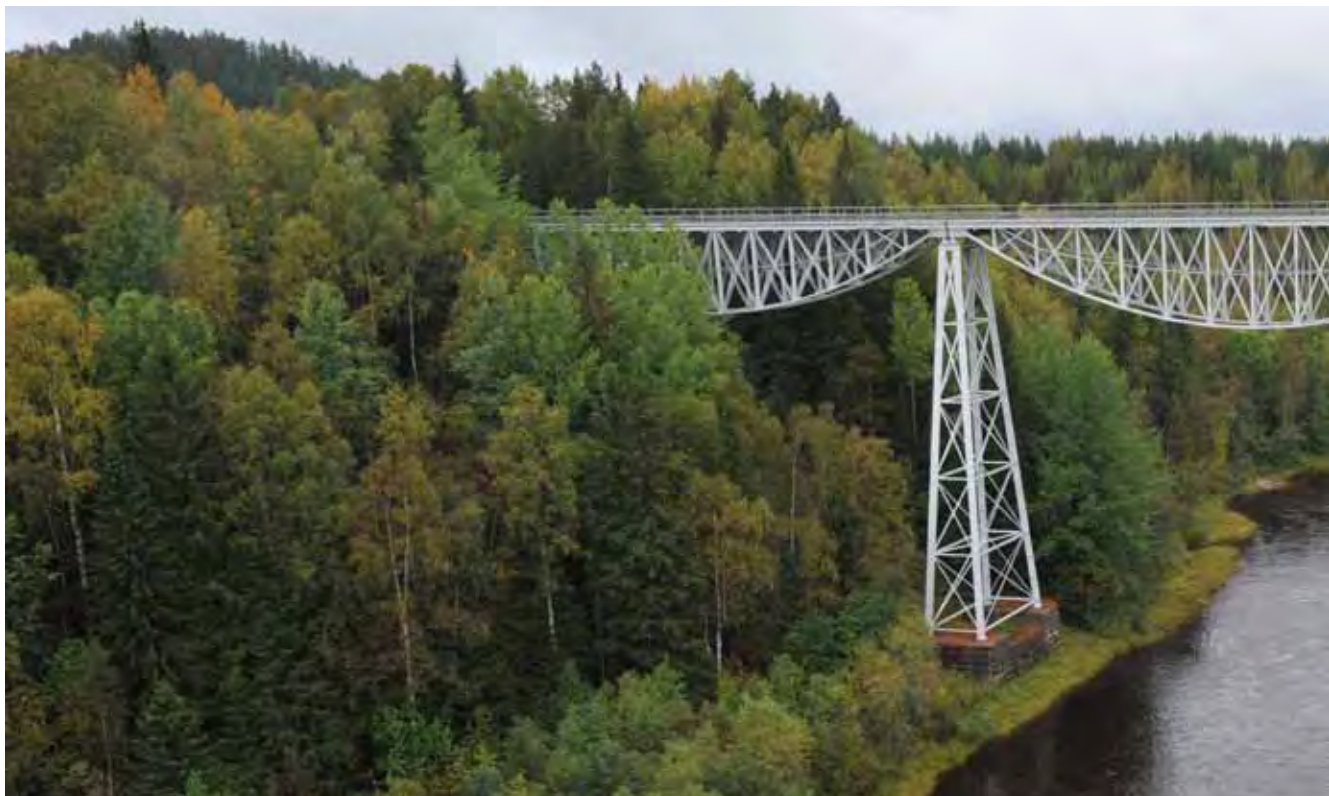
24-547-1 Bro över Öre älv 2 km NV Tallberg

Imponerande hängande parabelfackverk som på de pylonliknande stöden ursprungligen bar järnvägstrafiken över den brant nedskurna älvfåran. Sedan år 1919 tjänar den som vägbro i ett av Sveriges mest intressanta och imponerande brolandskap.

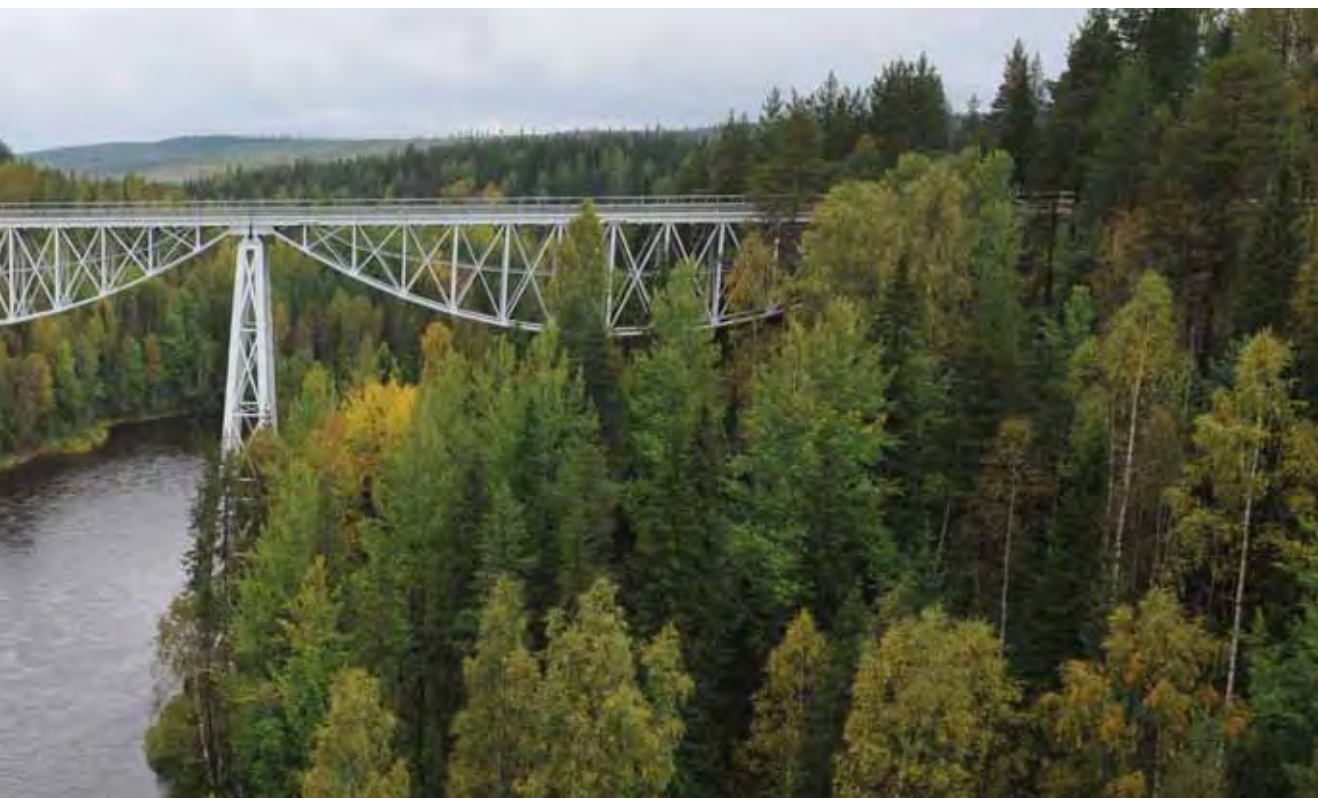
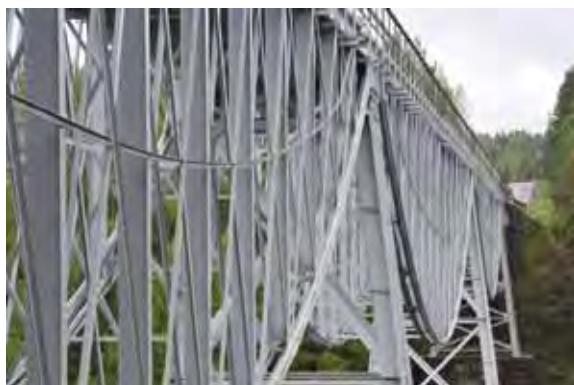
Ovan: Fackverken är uppbyggda av vertikaler, diagonaler och stag som tillsammans överför lasterna i konstruktionen till upplagspunkterna. Hängande bärverk lämpar sig ytterligt bra vid broplatser som denna där den fria höjden ned till vattnet är påfallande stor.

Till höger: De två fackverksstöden vilar på ansevärdiga stenfundament som vid högvatten är i stort sett översvämmade.

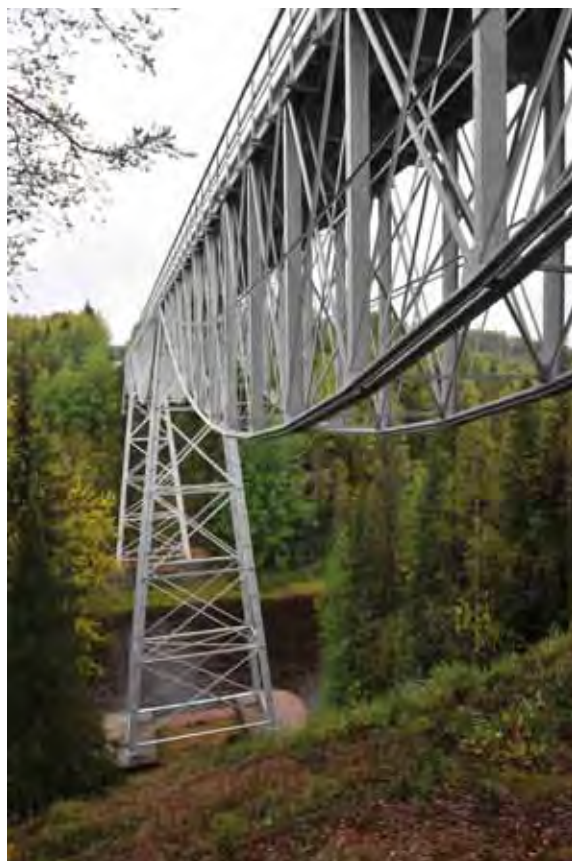
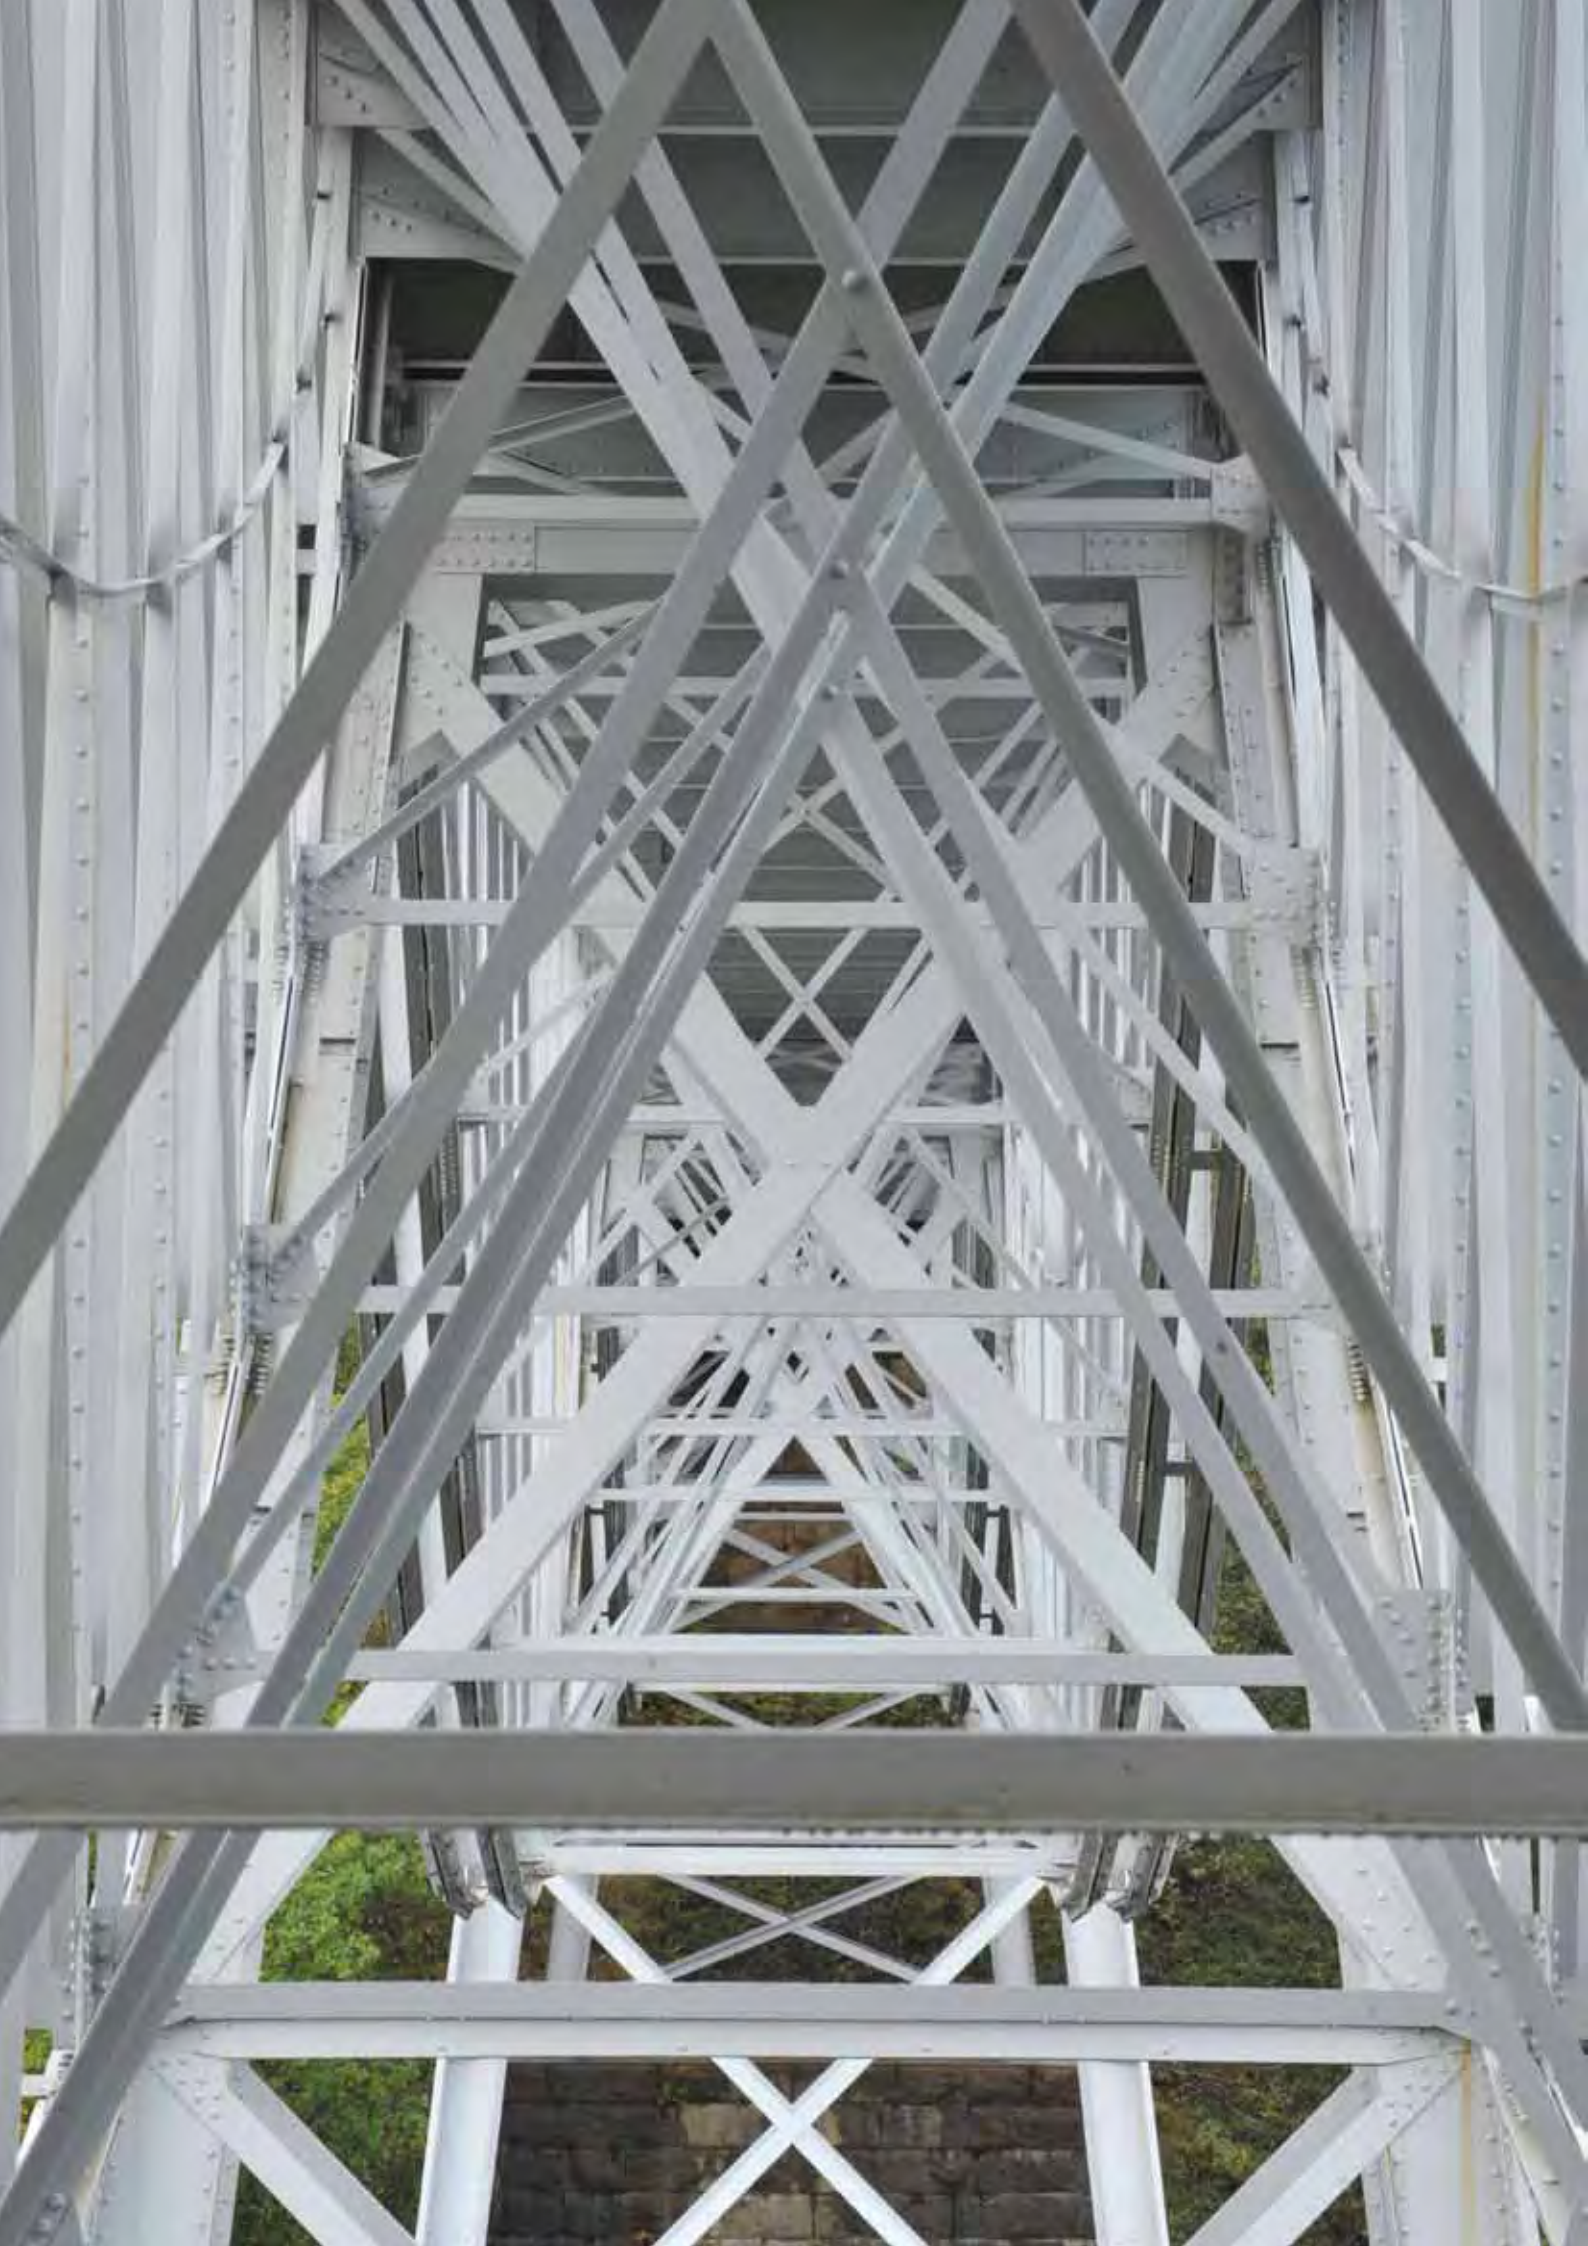
Ovan: Vid Tallberg finns inte mindre än tre generationer järnvägsbroar med olika konstruktion och utseende. Utöver den äldsta fackverksbron finns betongbågbron som stod klar år 1919 som världens då längsta normalspåriga järnvägsbro av betong samt den lådbalkbro av stål från år 1994 som skymtar i bakgrunden.

Motstående sida: Fackverksbrons inre kan vid en första anblick te sig som ett gytter av profiljärn, sammanfogade med nitar utan inbördes ordning men det är helt fel. Alla delar i fackverket har sin givna funktion och är noggrant placerade för att klara de laster som bron är dimensionerad för. I takt med att broingenjörernas beräkningsmodeller förfinades kunde fackverken förenklas avsevärt, vilket både sparade material och underlättade tillverkningen.

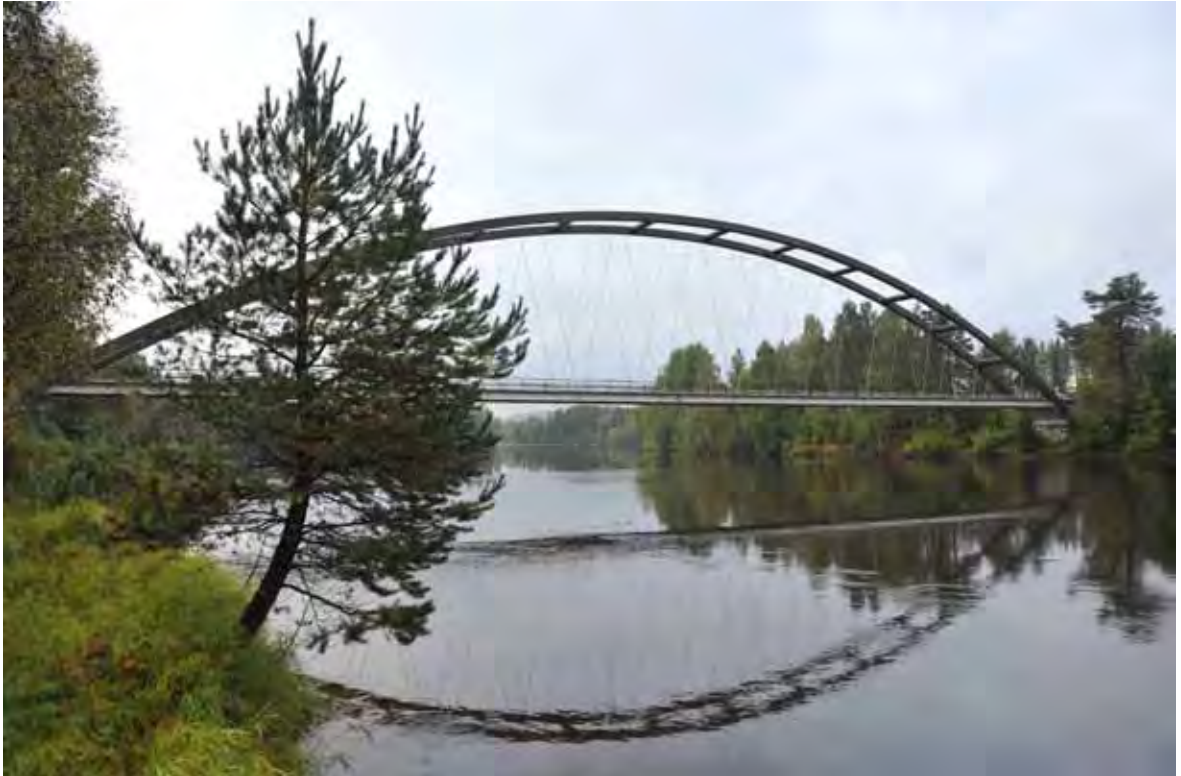
24-557-1 Bro över Ume älv vid Hamptjärnskammen, Tobackabron

En tämligen oförändrad bågbro av betong från 1934 sträcker sig över Umeälven vid Hamptjärnskammen i utkanten av Vännäs samhälle. Smal brobana, högresta bågar, tämligen stor spännvidd och nätta dimensioner är tidstypiska attribut som tillsammans ger bron en klart funktionalistisk prägel.

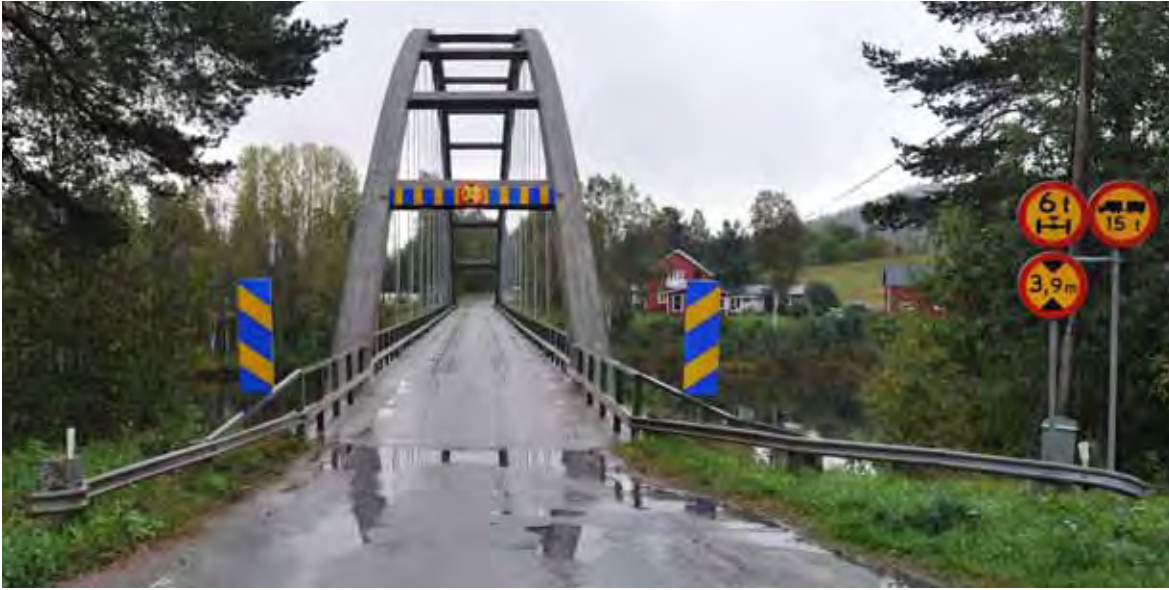
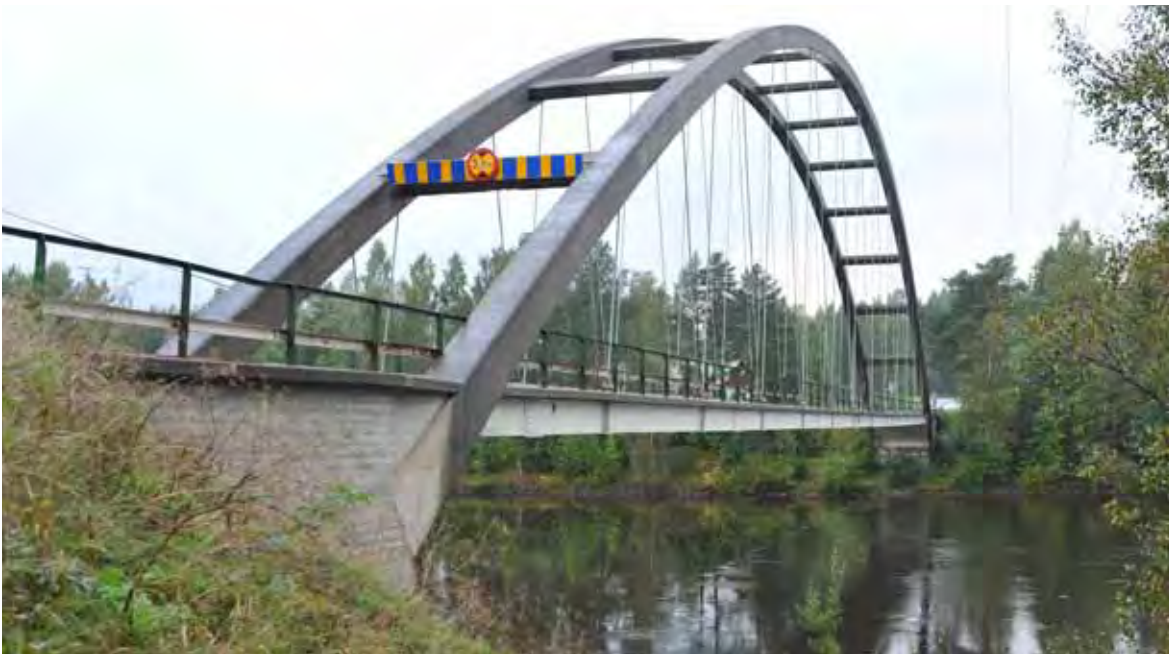
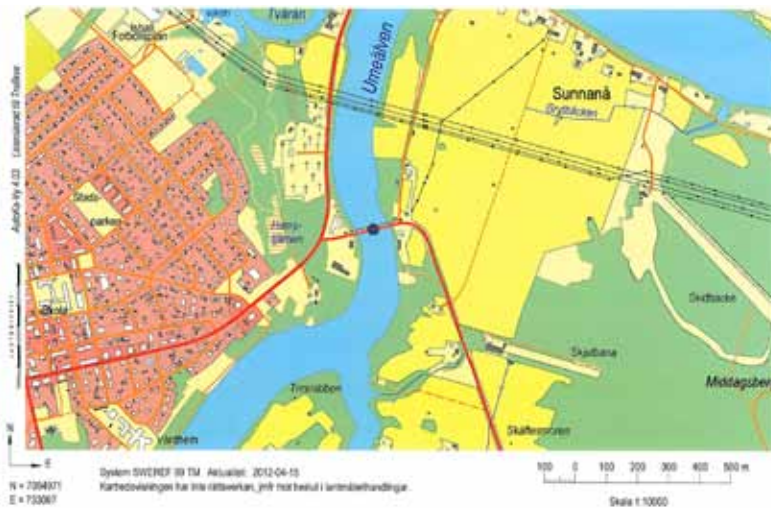
Ovan: Tobackabron är en typisk Christiani & Nielsen bågbro med snedställda hängstag – en teknisk finesse som gjorde konstruktionen styvare samtidigt som man kunde spara material. Brotypen kom att bli ett signum för företaget som låg bakom ett stort antal bågbroar i hela landet.

Motstående sida överst: En så rik flora av påbudsskyltar signalerar normalt att man närmar sig en bro med ansevärd ålder. En smal brobana kombinerat med lågt sittande ändtransversaler och nedsatt bärighetsklass är dock mer regel än undantag vid denna typ av bro som dimensionerades för en helt annan tids trafiklast och behov.

Motstående sida underst: Bron är i förhållandevis gott originalskick med tidstypiskt grönmålade racketen och nätta dimensioner på betongen. Vegetationen runt bron gör att det är svårt att få en glimt av bärverket innan överfart.

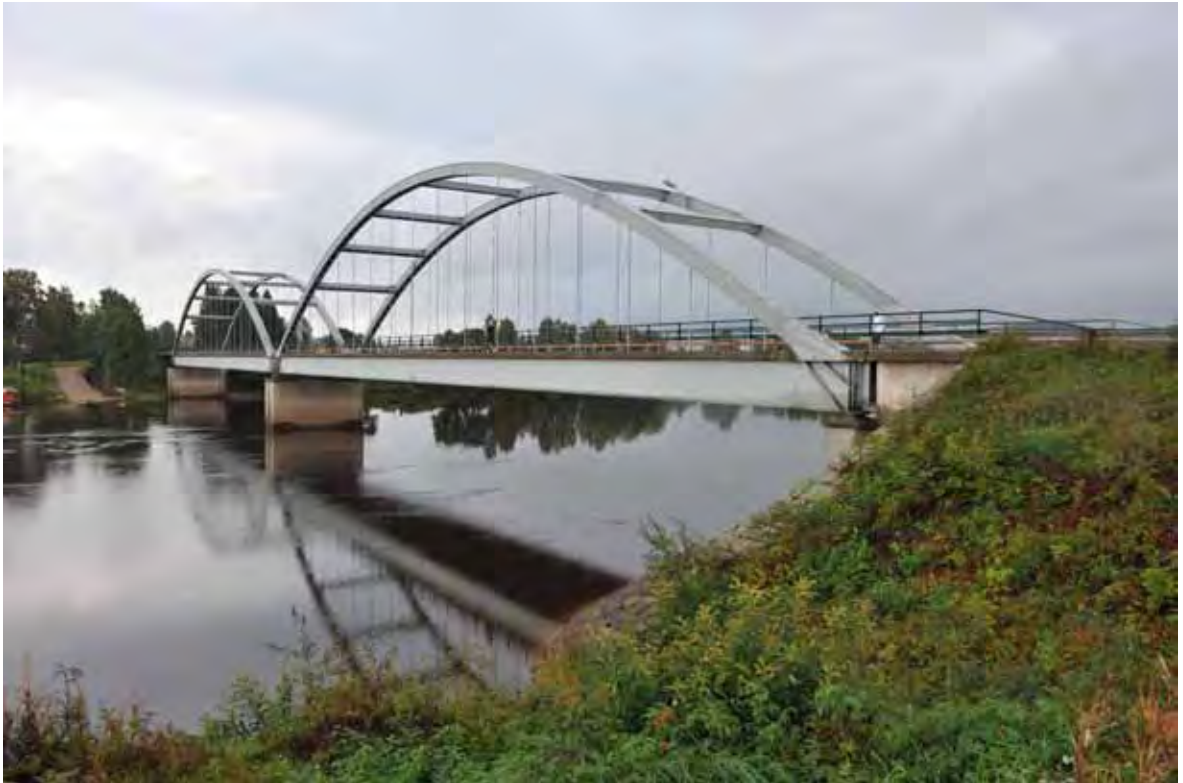
24-558-1 Bro över Ume älv (Brånsbron) vid Vännäsby

Sidovy av Brånsbron vars elegeranta bågar syns vida omkring i det flacka landskapet.
